## Kurzbericht

## Hotel Goldene Traube by Neugart

# Prüfergebnis

Das **Hotel Goldene Traube** wurde am 28. März 2019 durch einen zertifizierten Erheber evaluiert und durch die Prüfstelle mit dem Zertifikat

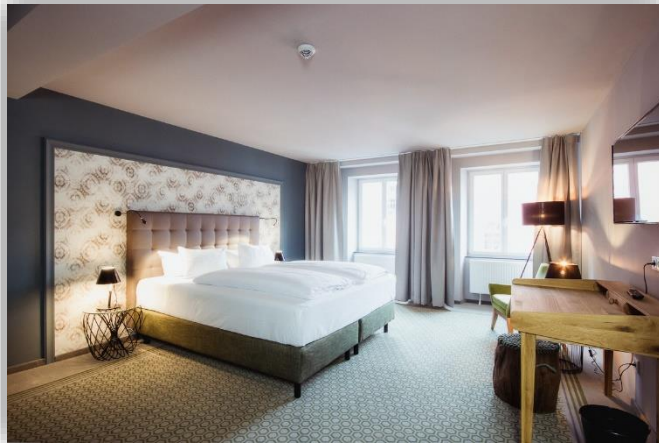
Zimmer 201

- Die Bewegungsflächen vor wesentlichen, feststehenden Einrichtungsgegenständen (z.B. Schrank) sowie links und rechts neben dem Bett sind mindestens 150 cm x 200 cm groß.
- Das Bett ist 68 cm hoch.
- Ein Pflegebett ist nicht vorhanden.
- Die Bewegungsflächen im Bad betragen:  
vor/hinter der Tür und vor dem WC mindestens 200 cm x 170 cm;  
vor dem Waschbecken 200 cm x 138 cm;  
links neben dem WC 88 cm x 71 cm und rechts neben dem WC 80 cm x 71 cm.
- Es sind links und rechts vom WC Haltegriffe vorhanden. Die Haltegriffe sind hochklappbar.
- Das Waschbecken ist unterfahrbar.
- Der Spiegel ist im Stehen und Sitzen einsehbar.
- Die Dusche ist schwellenlos zugänglich.
- Die Bewegungsfläche in der Dusche beträgt 167 cm x 120 cm.
- Es ist ein Duschsitz vorhanden oder kann bei Bedarf bereitgestellt werden.
- Es sind Haltegriffe in der Dusche vorhanden.
- Es ist ein Alarmauslöser vorhanden.
